Object: bedrijfsverzamelgebouw "pand 9"
Projectnr.: 25-5446
Rapportnr.: 25-5446-BT001
Datum: 15-05-2025

BOUWTECHNOKEURING CONSTRUCTIE

ONDERDEEL A: HOOGBOUW 1968

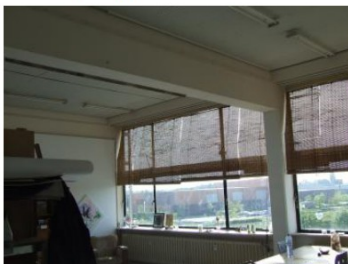
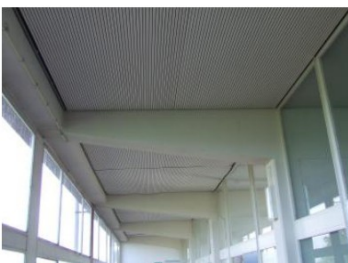
A.1: : De betonnen constructie is over het algemeen in goede staat. Er zijn geen scheuren waargenomen in de overspanningen van betonnen liggers en ook de kolommen vertonen geen gebreken.
In de betonnen kolommen zijn op deze verdieping 4 langstaven gemeten.

De betonnen dakhloer is niet zichtbaar door het hieronder aangebrachte zachtboard plafond.

Actie: geen

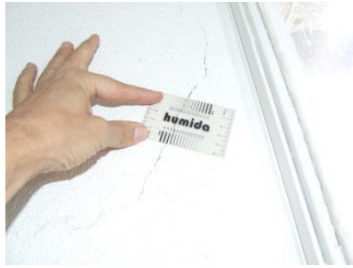
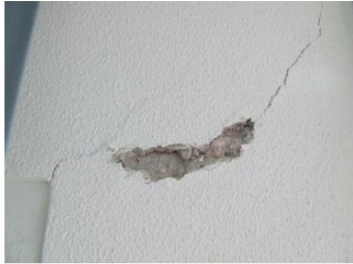
A.2: Ter hoogte van as 28 en as C/R in de ruimte van atelier 2002 is in de verbinding van de kolom met de dakligger een scheur in het stucadoorewerk zichtbaar met een dikte van 0,3 mm. In deze scheur is te zien dat deze voor het schilderen van de constructie al heeft bestaan, maar ook dat deze na het schilderen van de constructie nog wat heeft bewogen.

Bij deze scheur is het stukadoorewerk weggehakt waarna is gebleken dat deze scheur doorloopt in de betonnen constructie. Er zijn geen zichtbare tekenen als verkleuringen en scherfvorming als gevolg van corrosie van wapening waarneembaar. De wapening lijkt derhalve niet te zijn aangetast.

De onder A.2 en A.6 omschreven gebreken zouden een gevolg kunnen zijn van een verminderende draagkracht van de fundatiepaal onder deze kolom.

We vermoeden dat door een verminderende draagkracht van de heipaal onder dit spant deze kolom enigszins is gaan zakken waardoor de scheuren kunnen zijn ontstaan in de constructie.

De zettingen zijn echter zeer gering en bieden op dit moment geen reden tot zorg.

Actie: Wij adviseren scheur verder open te hakken en vervolgens deze te repareren met reparatiemortel.

We raden daarom aan om deze scheuren te repareren zodat de wapening niet kan worden aangetast en de situatie halfjaarlijks te monitoren.

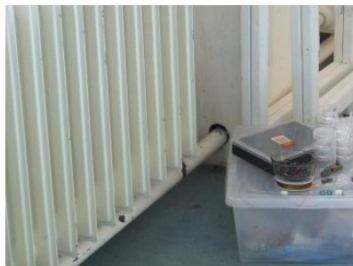
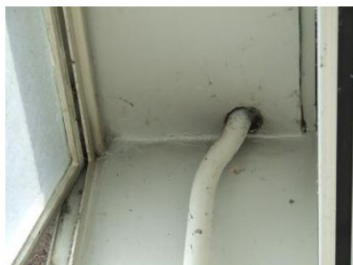
A.3: Door kolommen en vloeren gaan diverse verwarmingsleidingen. Deze zijn bij de bij van het schoolgebouw al ingewerkt en dus niet later geboord. Het is daardoor aannemelijk dat deze sparingen in de bouw al zijn opgenomen en daardoor geen wapening onderbreken.

Actie: Geen

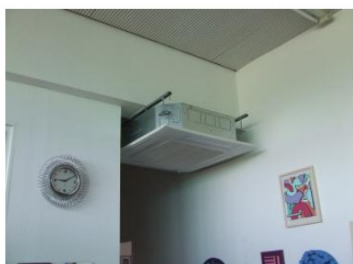
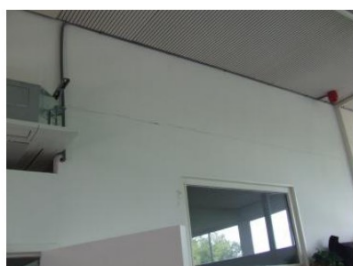
A.4: In de indeling van de 2^e verdieping zijn hier en daar wat aanpassingen verricht door wanden bij te plaatsen of weg te halen. Hierbij zijn geen constructieve onderdelen veranderd of aangetast.

De horizontale scheuren die af en toe te zien zijn in de binnenwanden op 40 cm onder het plafond zijn het gevolg van de werking van verschillende materialen tussen de constructieve constructie en de niet constructieve wand en zijn geen constructieve gebreken.

Actie: Geen

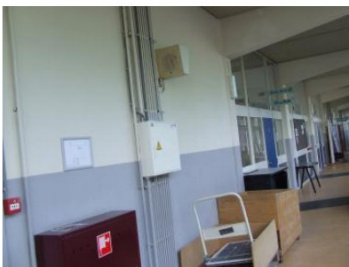
A.5: De algehele indruk van de constructie op de eerste verdieping is gelijk aan die van de 2^e verdieping. Ook hier lijkt de constructie in goede staat te zijn. Er zijn geen scheuren waargenomen in de overspanningen van betonnen liggers en ook de kolommen vertonen geen gebreken.
In de betonnen kolommen zijn op deze verdieping 8 langstaven gemeten

Actie: Geen

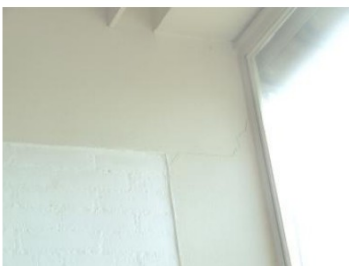
A6: Ook op deze verdieping is op dezelfde locatie als bij de 2^e verdieping een scheur waarneembaar in de aansluiting van de kolom met de vloerbalk onder de 2^e verdiepingvloer. Deze scheur is qua patroon en breedte gelijk aan die van de 2^e verdieping. De scheur is niet verder open gehakt omdat deze slecht te bereiken was.

Actie: Wij adviseren scheur verder open te hakken en vervolgens deze te repareren met reparatiemortel.

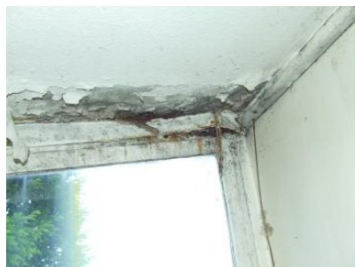
A7.: In de hoek van het trapgat is direct boven het kozijn een verkleuring en verschimmeling van de betonnen vloerrand zichtbaar.
Na verdere inspectie blijkt de betonnen vloerrand hier nog homogeen en hard.
Het stalen kozijn is hier echter wel aangetast en gecorrodeerd als gevolg van lekkage aan de bovenrand van dit kozijn

Actie: kozijnaansluiting aan de buitenzijde herstellen om verder indringing van vocht tegen te gaan.

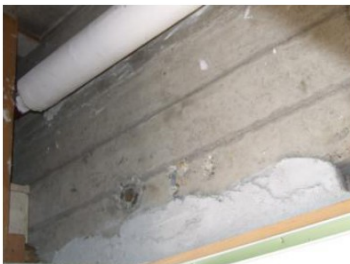
A8.: Ook op de begane grond is de constructie in goede staat en zijn er geen gebreken zichtbaar.

Op deze bouwlaag zijn overwogen systeemplafonds aangebracht. De constructie boven deze plafonds is onafgewerkt en daardoor beter inspecteerbaar.

Er zijn boven het plafond geen gebreken aangetroffen.
Geen scheurvorming, losse scherven of tekenen van carbonatatie.

Actie: geen.

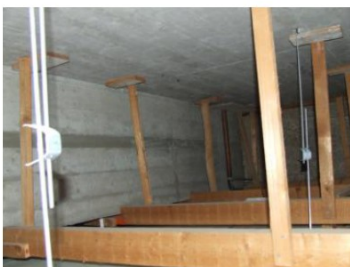
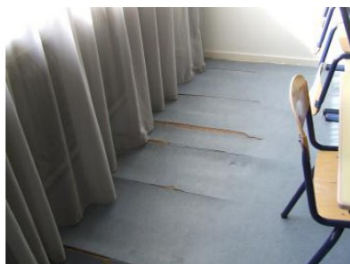
A9.: Op de vloer van de ruimte tussen de assen 29 en 31 is de linoleum aan de gevelzijde op diverse plakken omhoog gekomen en gescheurd.

Plaatselijk is de linoleum verder open gemaakt om de oorzaak te achterhalen.

Onder de linoleum zit een ondervloer van planken die, waarschijnlijk ten gevolge van doortrekkend vocht, is gaan krom trekken. Deze heeft de linoleum beschadigd. De begane grondvloer is hier hard en homogeen.

Actie: geen.

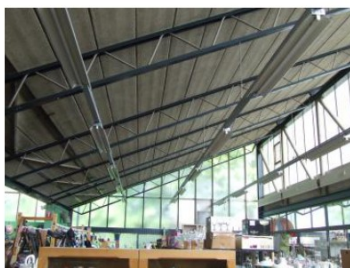
B.1: De stalen constructie is in goede staat. Er zijn geen aantastingen door corrosie aangetroffen en ook geen aanpassingen die de constructie hebben verzwakt.

De coating van de stalen constructie is in goede staat. Door de wisselingen in gebruik hebben gebruikers regelmatig een extra coating aangebracht om de kleuren van de constructie aan te passen.

Actie: geen.

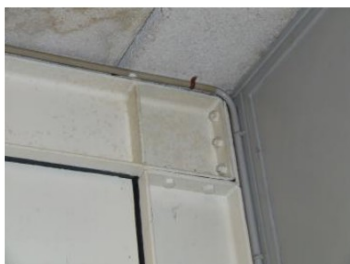
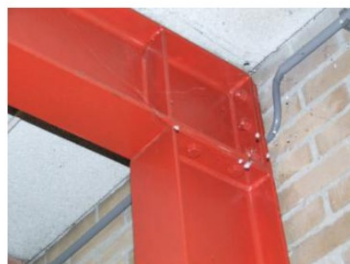
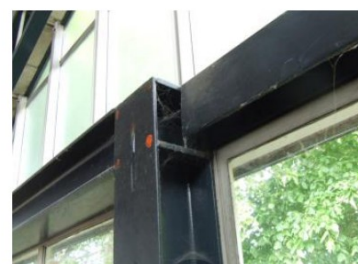
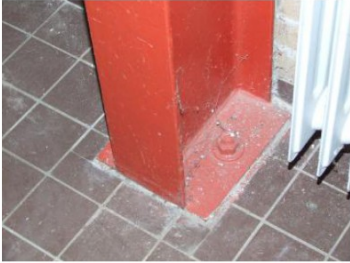
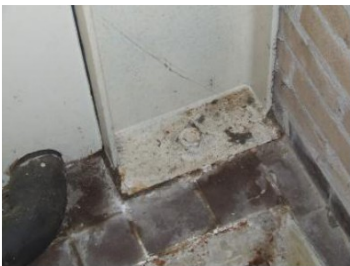
B.2: De verankeringen in de vloer zijn over het algemeen goed zichtbaar. Deze lijken ook in goede staat. Ondersabelingen zijn heel en intact. Wat er op duidt dat de ankers ook onder de voetplaten niet corroderen

Actie: geen.

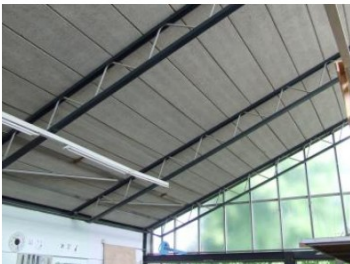
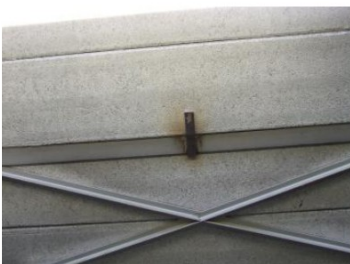
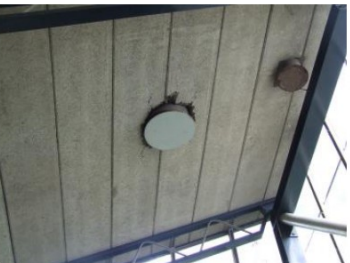
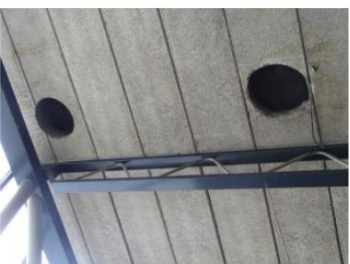
B.3: De lichtbetonnen dakplaten vertonen geen scheuren of beschadigingen.

Ter plaatsen van het dak van de ruimte tussen de assen 7-9 en C/R-G is te zien dat de dakplaat naast de ronde lichtkoepel meer doorbuigt dan de platen ernaast. De plaat vertoont geen scheuren.

Van de daken van de shedkappen zijn enkele platen in het midden extra ondersteund middels een later aan de constructie gelaste strip, om doorbuigen tegen te gaan.

In het voormalig praktijklokaal zitten een 4-tal grote sparingen in de dakplaten i.e. de platen behoorlijk verzwakken. Bij dergelijke sparingen dienen de dakplaten ondersteund te worden middels een raveelconstructie.

Actie: alsnog raveelconstructie aanbrengen.

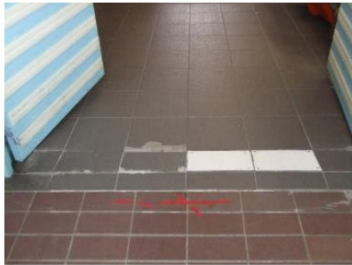
B.4: De beganegrandvloer is ook in goede staat. Alleen ter plaatse van de voegang naar de aanbouw noord E zijn wat scheuren te zien in de helling die het hoogteverschil overbrugd. Dit is niet zorgwekkend.

Actie: geen.

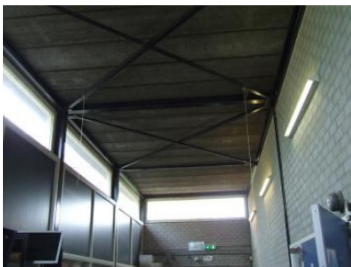
C.1: De stalen constructie is ook hier in goede staat. Er zijn geen aantastingen door corrosie aangetroffen en ook geen aanpassingen die de constructie hebben verzwakt.

De coating van de stalen constructie is in goede staat.

Actie: geen.

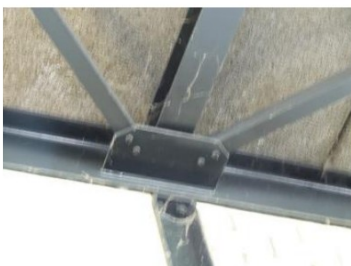
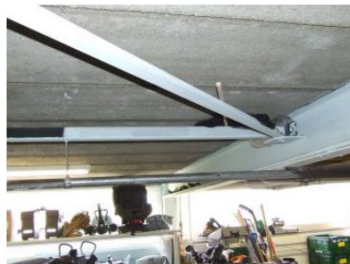
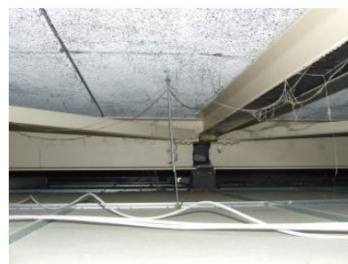
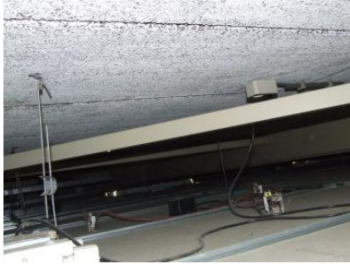
C.2: Ook de lichtbetonnen dakplaten vertonen geen scheuren of beschadigingen en zijn in goede staat..

Actie: geen.

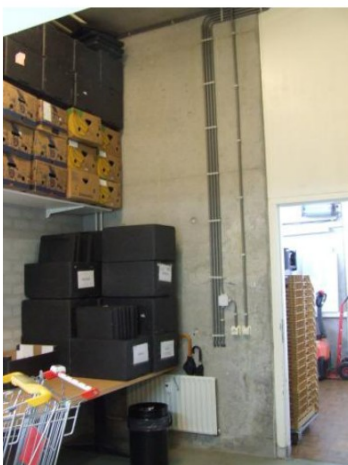
D.1: : De betonnen constructie is in goede staat. Er zijn geen scheuren waargenomen in de overspanningen van betonnen liggers en ook de kolommen vertonen geen gebreken.

Actie: geen

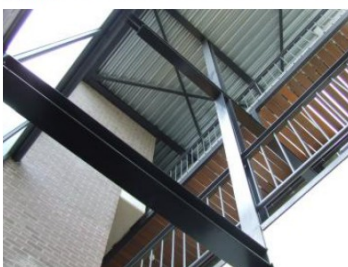
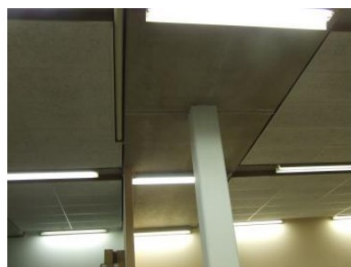
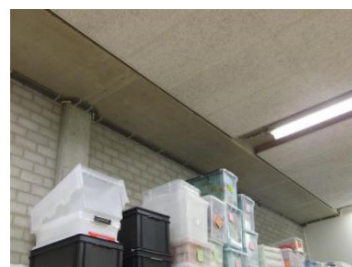
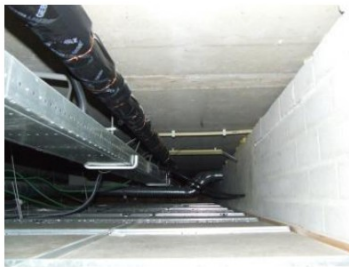
D.2: : De dakvloer is eveneens van in het werk gestorte beton die boven het systeemplafond goed zichtbaar is. Ook hierin zijn geen gebreken aangetroffen.

Actie: geen

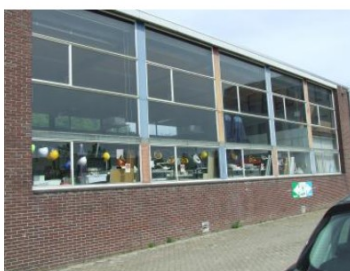
E.1: De gemetselde gevels zijn in het overgrote deel in goede constructieve staat. Hier en daar dient het voegwerk wel te worden vervangen omdat deze verzand. Dat is op dit moment geen constructief gebrek, maar kan daar wel toe leiden.

Actie: geen

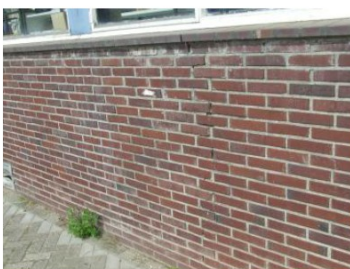
E.2: De gemetselde gevels van de bouwhal (bouwdeel B, Oostzijde) vertonen 2 gebreken. De zuid-oostelijke gevel bevat een verticale scheur van minder dan 1mm breedte.

Actie: geen

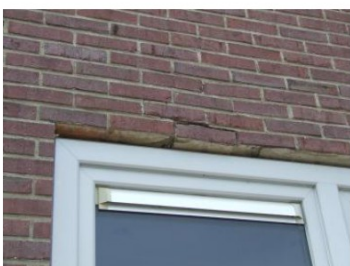
E.3: In de Noord-oostgevel van de bouwhal is een raam gemaakt. Boven dit raam is echter geen constructie aangebracht om het metselwerk op te vangen. Een steen is hier los geraakt en is een beginnende scheur zichtbaar.

Actie: latei aanbrengen.
