Object: bedrijfsverzamelgebouw "pand 9"
Projectnr.: 25-5446
Rapportnr.: 25-5446-BT001
Datum: 15-05-2025

BOUWTECHNOKEURING CONSTRUCTIE

ONDERDEEL A: HOOGBOUW 1968

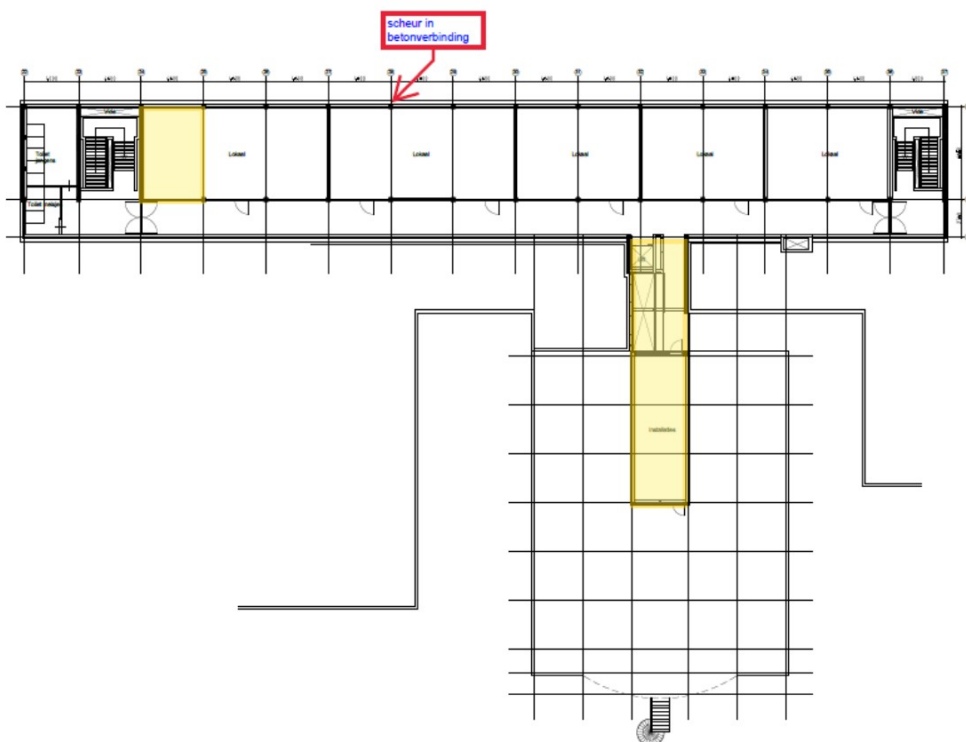
2e verdieping

A.1: : De betonnen constructie is over het algemeen in goede staat. Er zijn geen scheuren waargenomen in de overspanningen van betonnen liggers en ook de kolommen vertonen geen gebreken.
In de betonnen kolommen zijn op deze verdieping 4 langstaven gemeten.

A.2: Ter hoogte van as 28 en as C/R in de ruimte van atelier 2002 is in de verbinding van de kolom met de dakligger een scheur in het stucadoorewerk zichtbaar met een dikte van 0,3 mm. In deze scheur is te zien dat deze voor het schilderen van de constructie al heeft bestaan, maar ook dat deze na het schilderen van de constructie nog wat heeft bewogen.

Bij deze scheur is het stukadoorewerk weggehakt waarna is gebleken dat deze scheur doorloopt in de betonnen constructie. Er zijn geen zichtbare tekenen als verkleuringen en scherfvorming als gevolg van corrosie van wapening waarneembaar. De wapening lijkt derhalve niet te zijn aangetast.

Actie: Wij adviseren scheur verder open te hakken en vervolgens deze te repareren met reparatiemortel.

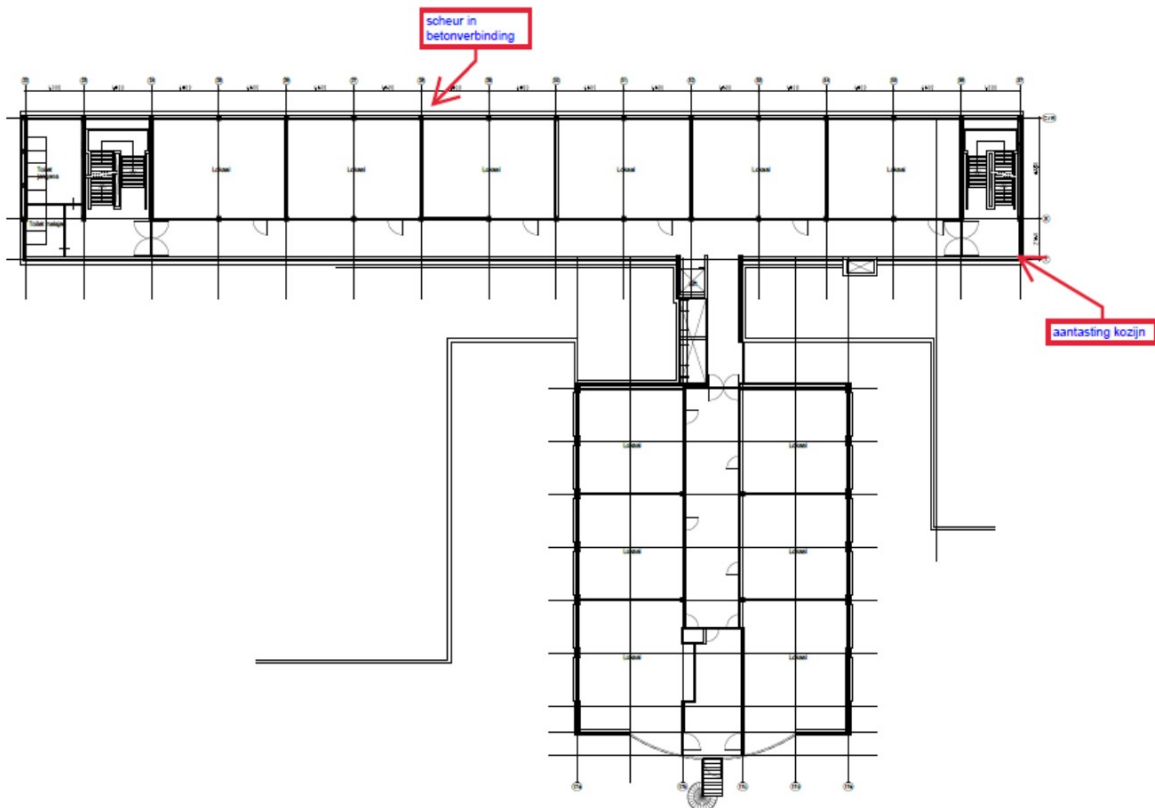
1e verdieping

A.5: De algehele indruk van de constructie op de eerste verdieping is gelijk aan die van de 2^e verdieping. Ook hier lijkt de constructie in goede staat te zijn. Er zijn geen scheuren waargenomen in de overspanningen van betonnen liggers en ook de kolommen vertonen geen gebreken.
In de betonnen kolommen zijn op deze verdieping 8 langstaven gemeten

A6: Ook op deze verdieping is op dezelfde locatie als bij de 2^e verdieping een scheur waarneembaar in de aansluiting van de kolom met de vloerbalk onder de 2^e verdiepingvloer. Deze scheur is qua patroon en breedte gelijk aan die van de 2^e verdieping. De scheur is niet verder open gehakt omdat deze slecht te bereiken was.

A7.: In de hoek van het trapgat is direct boven het kozijn een verkleuring en verschimmeling van de betonnen vloerrand zichtbaar.
Na verdere inspectie blijkt de betonnen vloerrand hier nog homogeen en hard.
Het stalen kozijn is hier echter wel aangetast en gecorrodeerd als gevolg van lekkage aan de bovenrand van dit kozijn

Actie: Wij adviseren scheur verder open te hakken en vervolgens deze te repareren met reparatiemortel.

Actie: kozijnaansluiting aan de buitenzijde herstellen om verder indringing van vocht tegen te gaan.

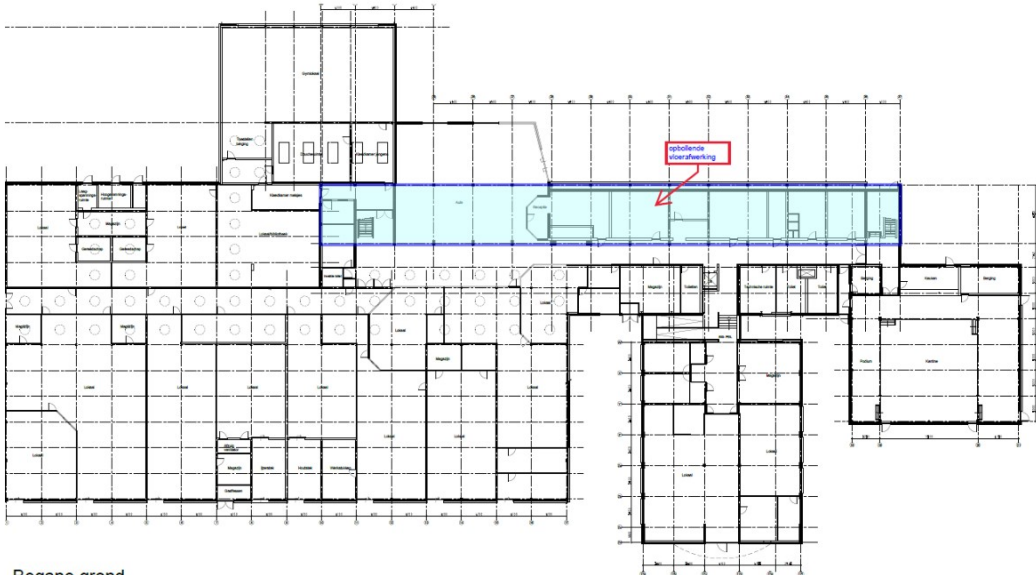
Begane grond

A8.: Ook op de begane grond is de constructie in goede staat en zijn er geen gebreken zichtbaar.

Er zijn boven het plafond geen gebreken aangetroffen.
Geen scheurvorming, losse scherven of tekenen van carbonatatie.

A9.: Op de vloer van de ruimte tussen de assen 29 en 31 is de linoleum aan de gevelzijde op diverse plakken omhoog gekomen en gescheurd.

Onder de linoleum zit een ondervloer van planken die, waarschijnlijk ten gevolge van doortrekkend vocht, is gaan krom trekken. Deze heeft de linoleum beschadigd. De begane grondvloer is hier hard en homogeen.

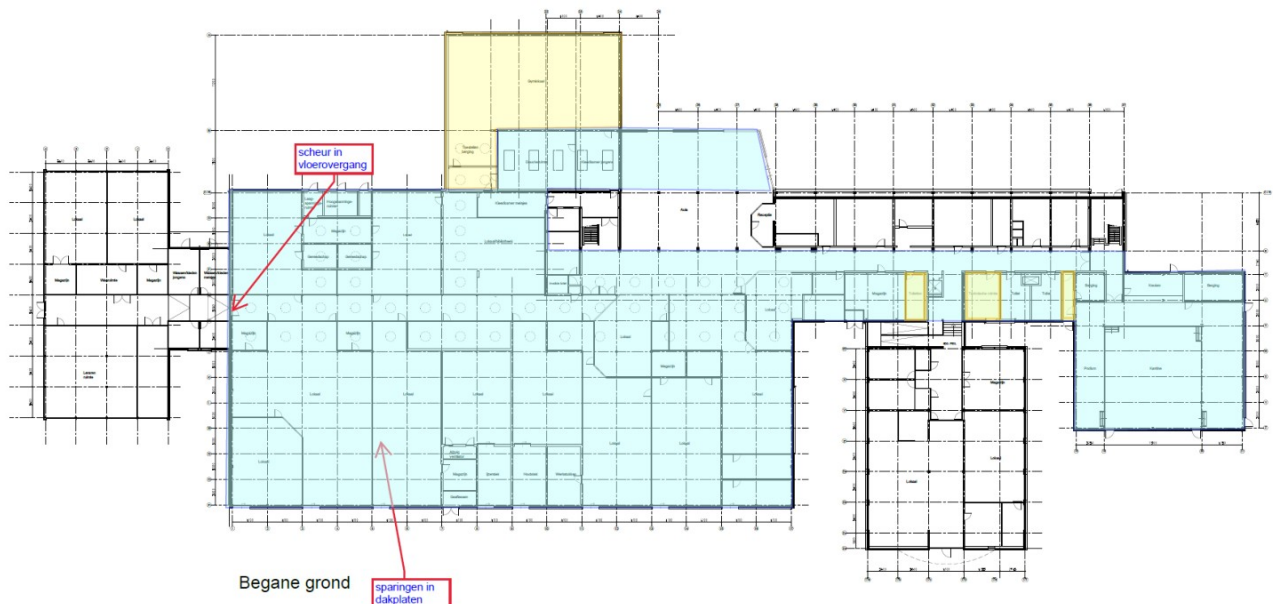
B.1: De stalen constructie is in goede staat. Er zijn geen aantastingen door corrosie aangetroffen en ook geen aanpassingen die de constructie hebben verzwakt.

B.2: De verankeringen in de vloer zijn over het algemeen goed zichtbaar. Deze lijken ook in goede staat. Ondersabelingen zijn heel en intact. Wat er op duidt dat de ankers ook onder de voetplaten niet corroderen

B.3: De lichtbetonnen dakplaten vertonen geen scheuren of beschadigingen.

Ter plaatsen van het dak van de ruimte tussen de assen 7-9 en C/R-G is te zien dat de dakplaat naast de ronde lichtkoepel meer doorbuigt dan de platen ernaast. De plaat vertoont geen scheuren.

B.4: De beganegrandvloer is ook in goede staat. Alleen ter plaatse van de voegang naar de aanbouw noord E zijn wat scheuren te zien in de helling die het hoogteverschil overbrugd. Dit is niet zorgwekkend.

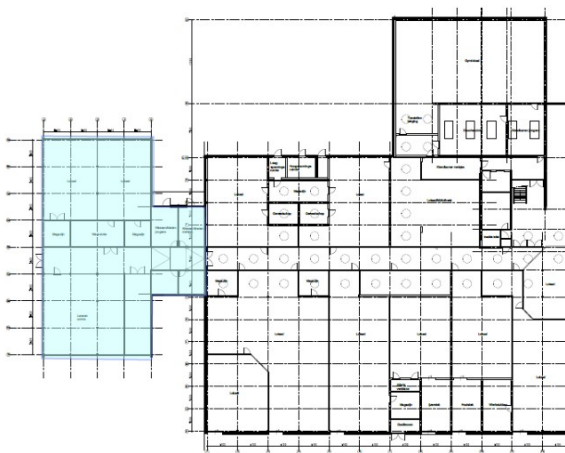
Begane grond

C.1: De stalen constructie is ook hier in goede staat. Er zijn geen aantastingen door corrosie aangetroffen en ook geen aanpassingen die de constructie hebben verzwakt.

C.2: Ook de lichtbetonnen dakplaten vertonen geen scheuren of beschadigingen en zijn in goede staat..

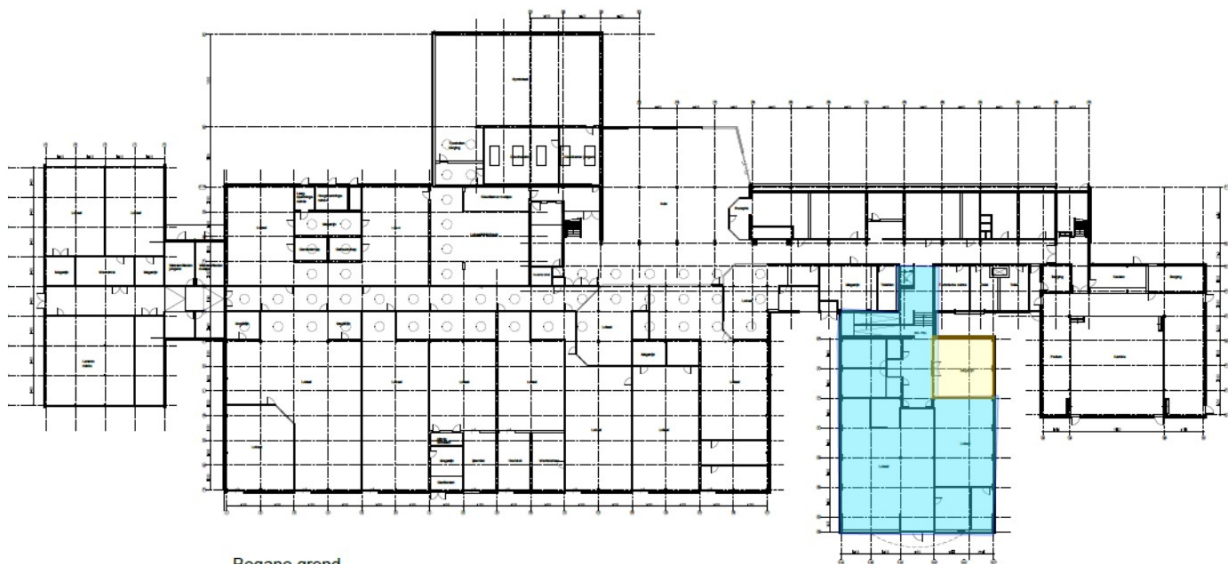
Begane grond

D.1: : De betonnen constructie is in goede staat. Er zijn geen scheuren waargenomen in de overspanningen van betonnen liggers en ook de kolommen vertonen geen gebreken.

D.2: : De dakvloer is eveneens van in het werk gestorte beton die boven het systeemplafond goed zichtbaar is. Ook hierin zijn geen gebreken aangetroffen.

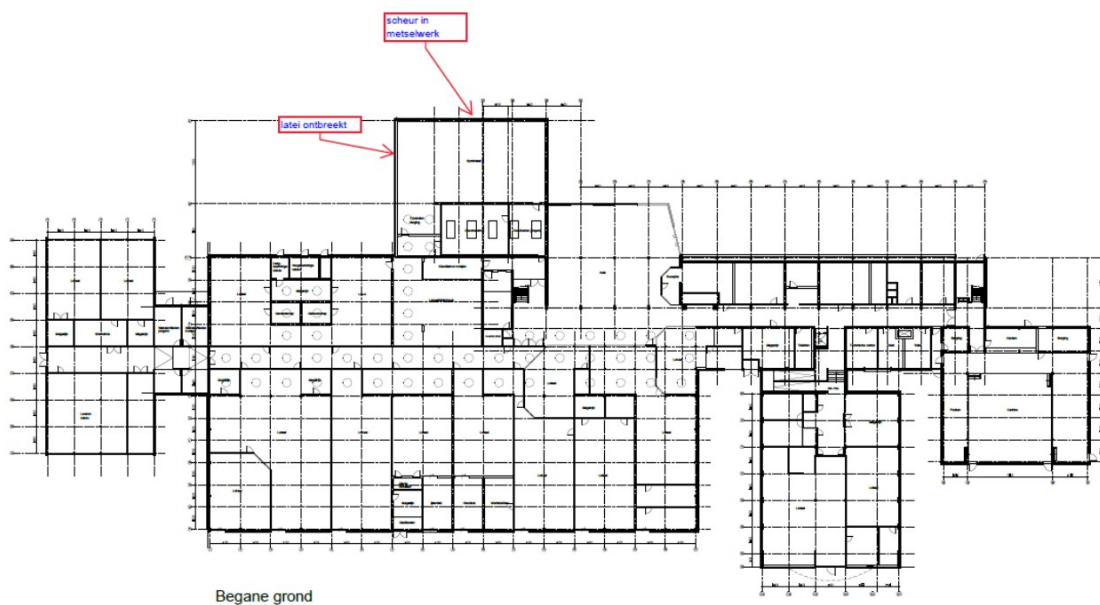
E.1: De gemetselde gevels zijn in het overgrote deel in goede constructieve staat. Hier en daar dient het voegwerk wel te worden vervangen omdat deze verzand. Dat is op dit moment geen constructief gebrek, maar kan daar wel toe leiden.

E.2: De gemetselde gevels van de bouwhal (bouwdeel B, Oostzijde) vertonen 2 gebreken. De zuid-oostelijke gevel bevat een verticale scheur van minder dan 1mm breedte.

E.3: In de Noord-oostgevel van de bouwhal is een raam gemaakt. Boven dit raam is echter geen constructie aangebracht om het metselwerk op te vangen. Een steen is hier los geraakt en is een beginnende scheur zichtbaar.

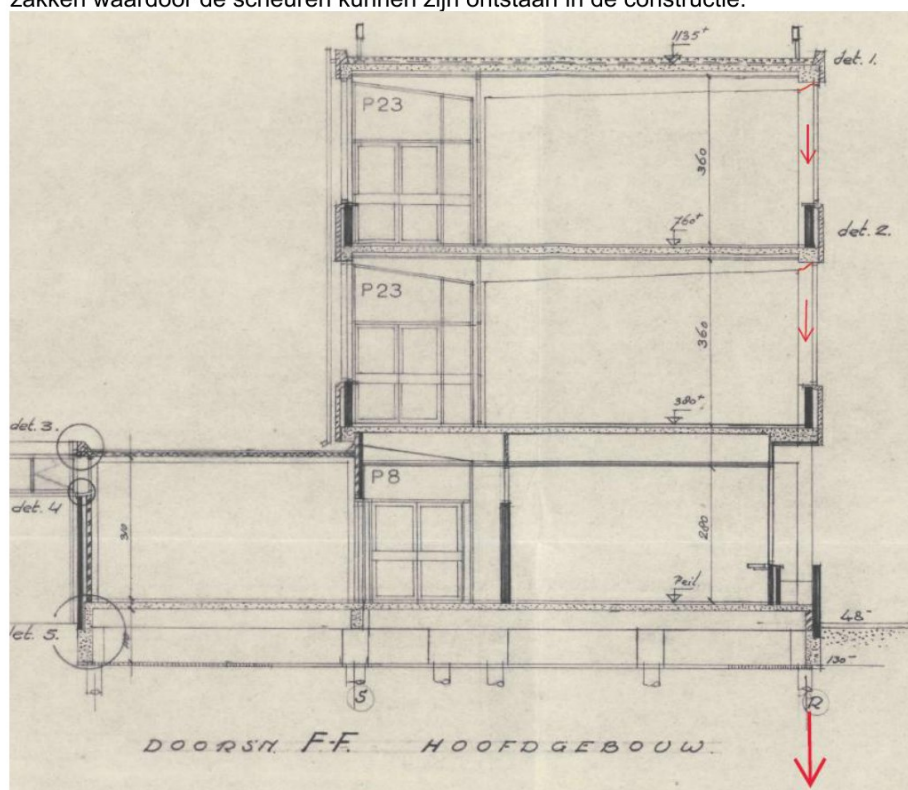
Deze gebreken vertonen zich uitsluitend bij 1 spant. Alle overige spanten hebben dit gebrek niet.

We vermoeden dat door een verminderende draagkracht van de heipaal onder dit spant deze kolom enigszins is gaan zakken waardoor de scheuren kunnen zijn ontstaan in de constructie.

De zettingen zijn echter zeer gering en bieden op dit moment geen reden tot zorg.

We raden daarom aan om deze scheuren te repareren zodat de wapening niet kan worden aangetast en de situatie halfjaarlijks te monitoren.
